烟台栖霞庙后 110kV 输变电工程

# 水土保持设施验收评估报告

建设单位：国网山东省电力公司烟台供电公司

编制单位：山东达康工程项目管理有限公司

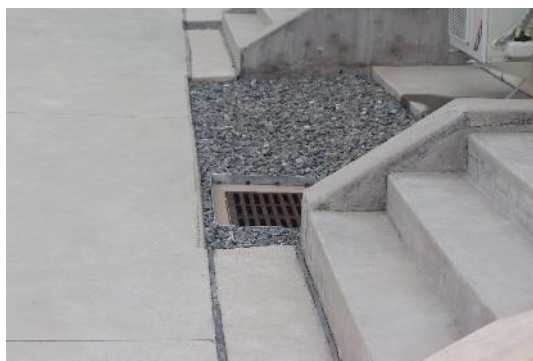
经调查，变电站内沿站内环形道路铺设 DN300 排水管道 100m。

排水工程

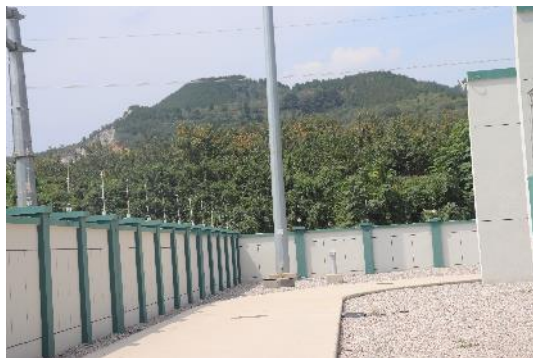
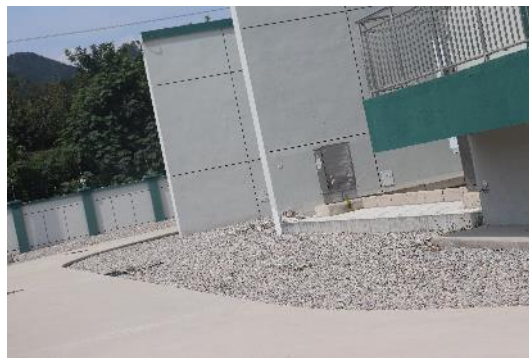
经调查，施工后期建设单位对站区裸露地表进行碎石防护，碎石粒径 1~2cm，碎石厚度 10cm，铺垫碎石 600m<sup>2</sup>，碎石量 60m<sup>3</sup>。

碎石防护

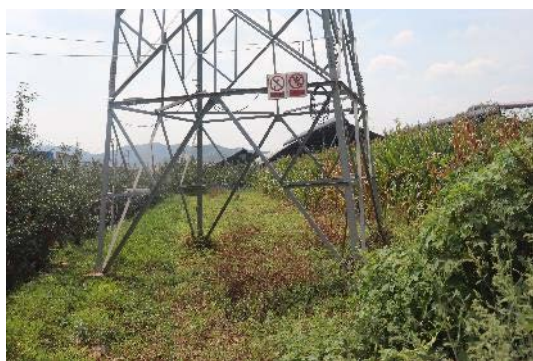
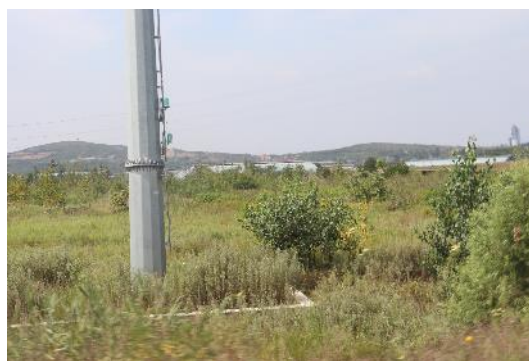
经调查，在需要整治的区域进行了土地整治，整地深度大于 0.4m，采用了机械和人工结合的方式，整治面积为 2.08hm<sup>2</sup>。

经调查，在施工结束后对施工占用空闲区域进行植被恢复，共撒播狗牙根约 1.02hm<sup>2</sup>。

架空线路

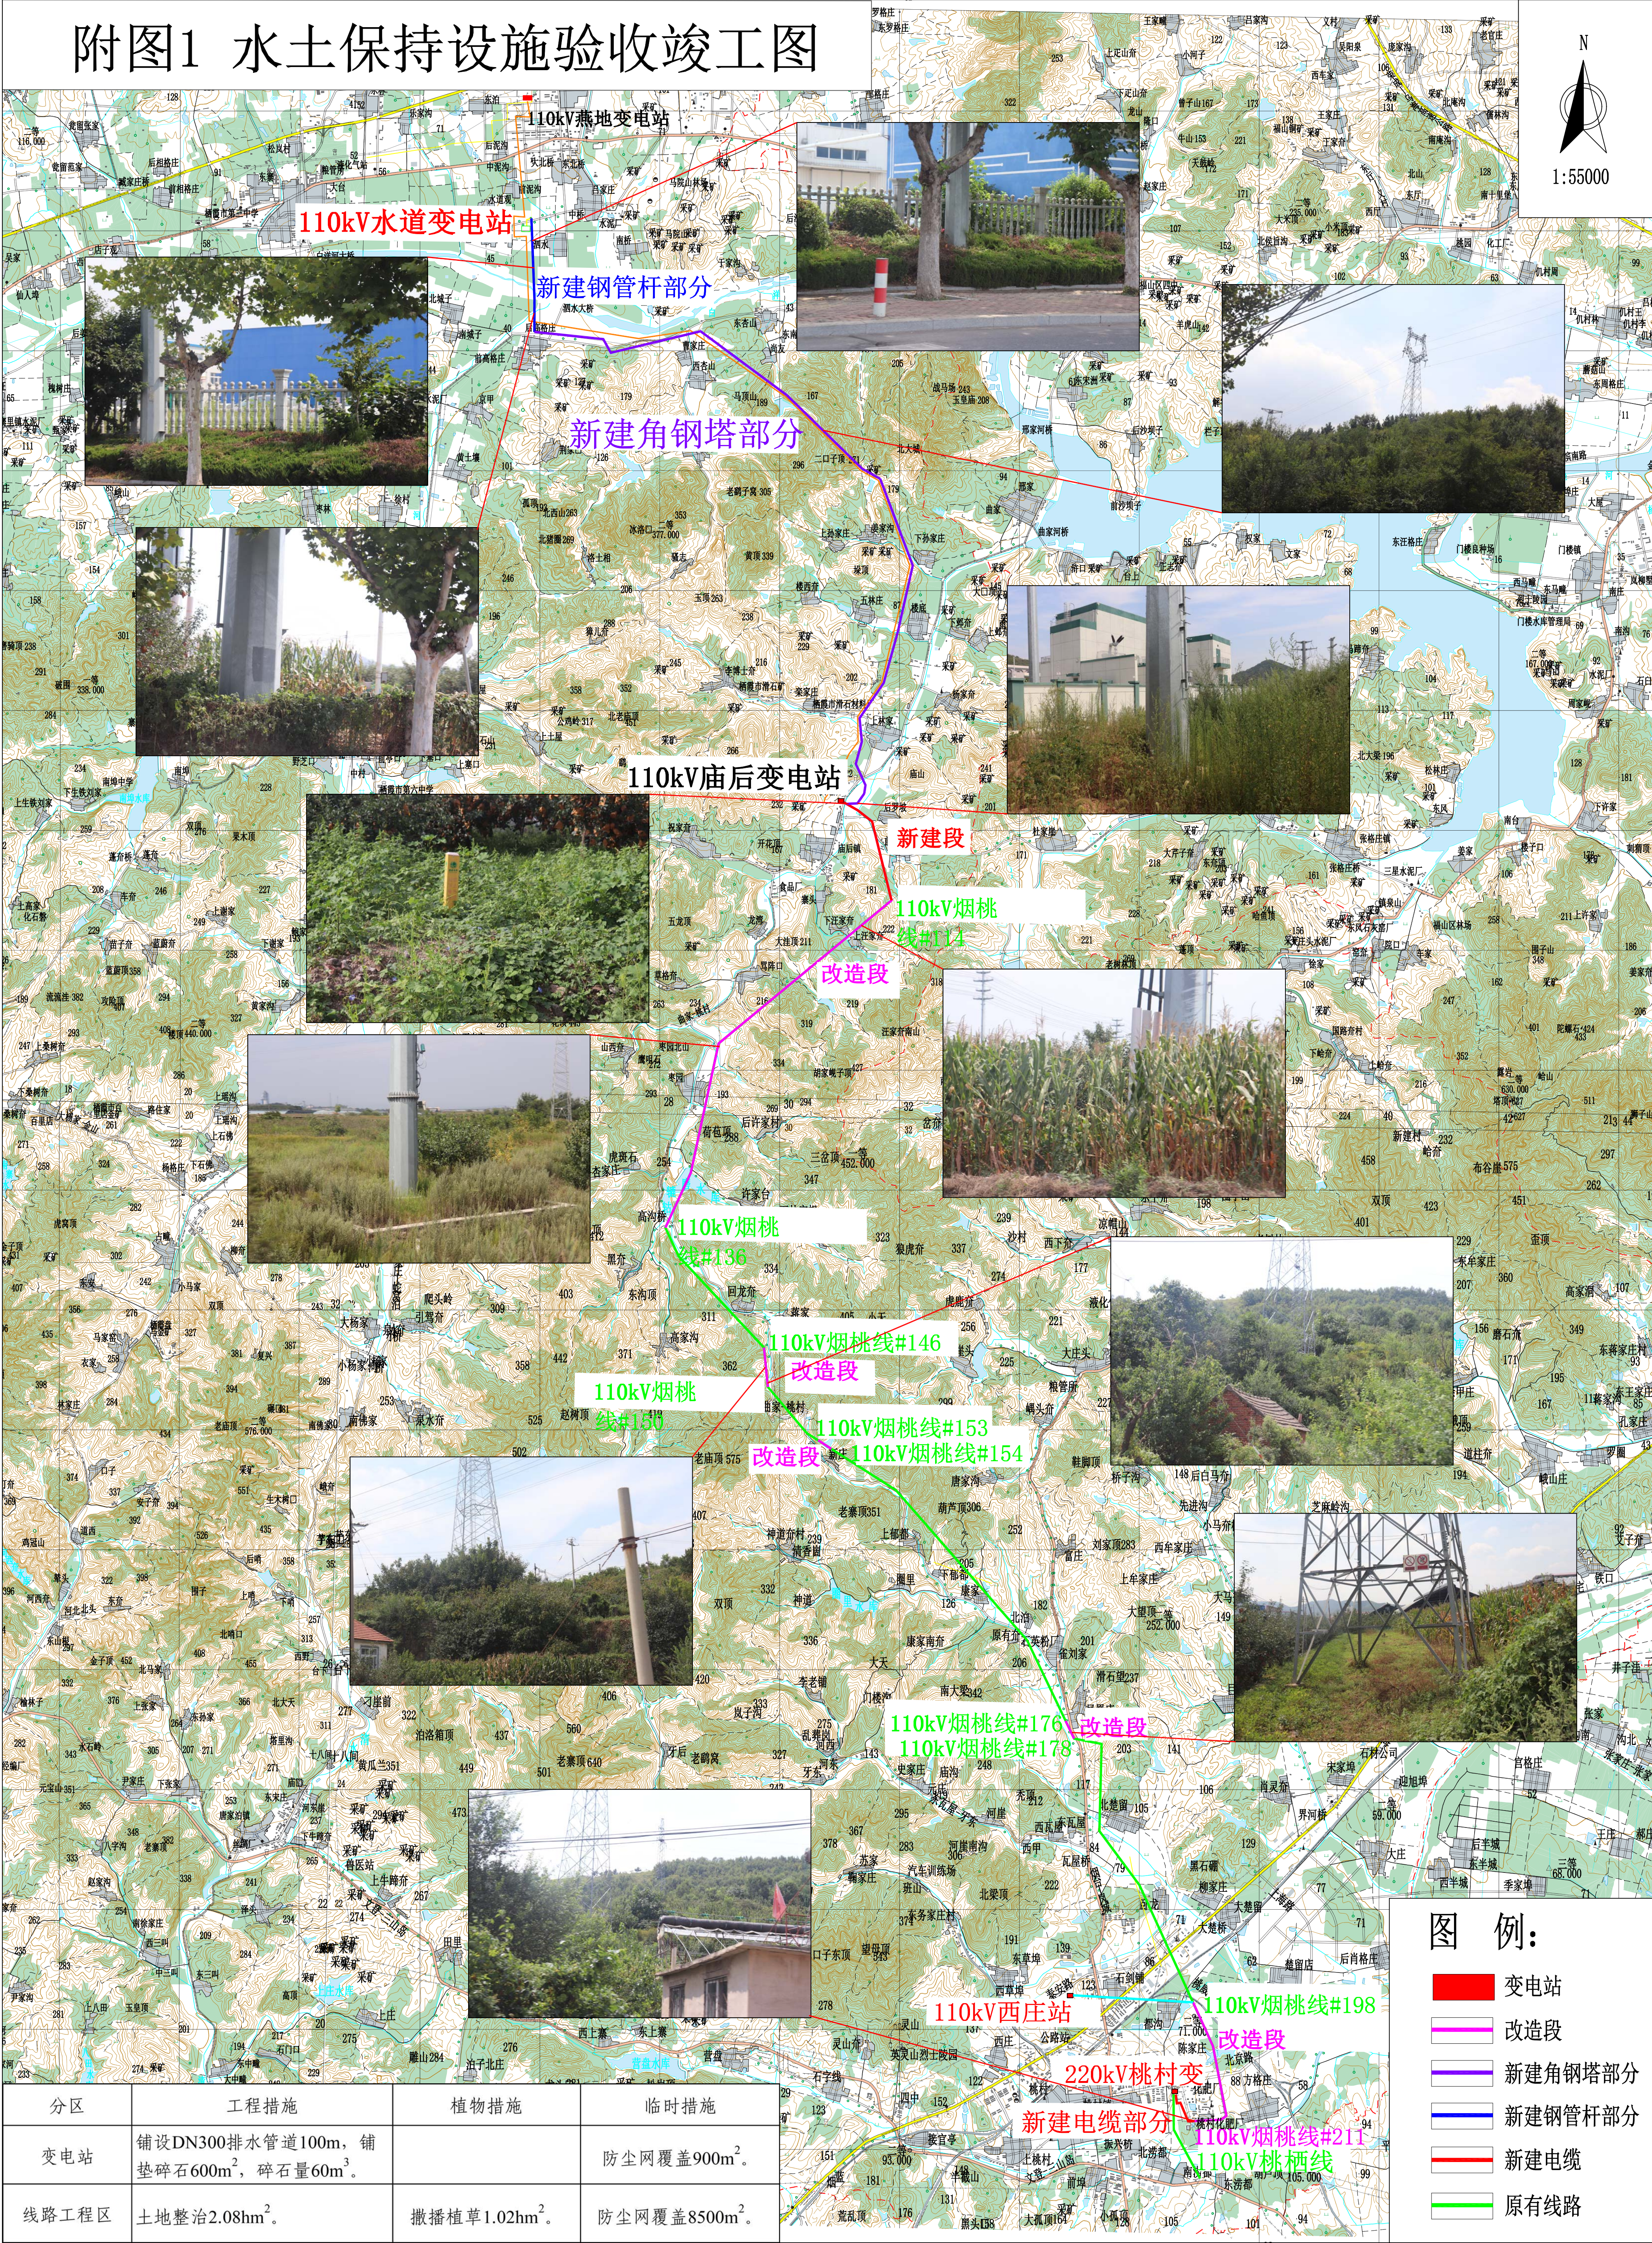
附图1 水土保持设施验收竣工图

| 分区 | 工程措施 | 植物措施 | 临时措施 |
|---|---|---|---|
| 变电站 | 铺设DN300排水管道100m，铺垫碎石600m <sup>2</sup> ，碎石量60m <sup>3</sup> 。 | | 防尘网覆盖900m <sup>2</sup> 。 |
| 线路工程区 | 土地整治2.08hm <sup>2</sup> 。 | 撒播植草1.02hm <sup>2</sup> 。 | 防尘网覆盖8500m <sup>2</sup> 。 |
